# AKŞEHİR ÇEŞMELERİ

KÜLTÜREL VE MİMARİ BİR MİRAS

MURAT KARADEMİR

MELİKE DEMİRTAŞ

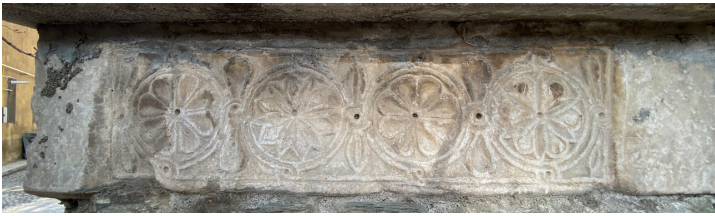
Fotoğraf 4: Akşehir Ulu Cami Çeşmesi Güney Cephesi Üzerinde Bulunan Süsleme

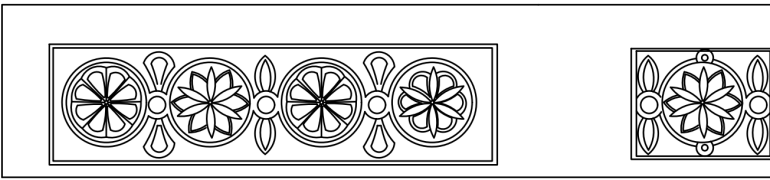
Çizim 5: Akşehir Ulu Cami Çeşmesi Güney Cephesi Üzerinde Bulunan Süsleme

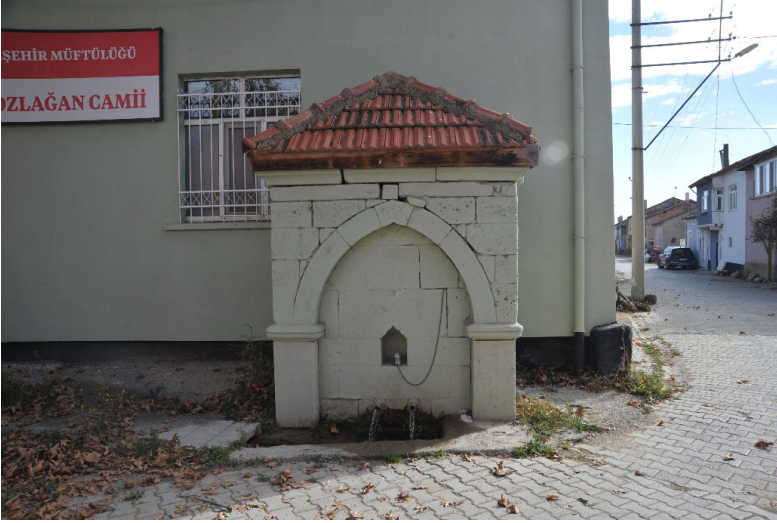
Fotoğraf 5: Bozlağan Mahallesi Çeşmesi I Genel Görünüm

**Yeri:** Çeşme, Akşehir İlçesi sınırları içerisinde, Bozlağan Mahallesi merkezinde, Bozlağan Camisi'nin önünde yer almaktadır.

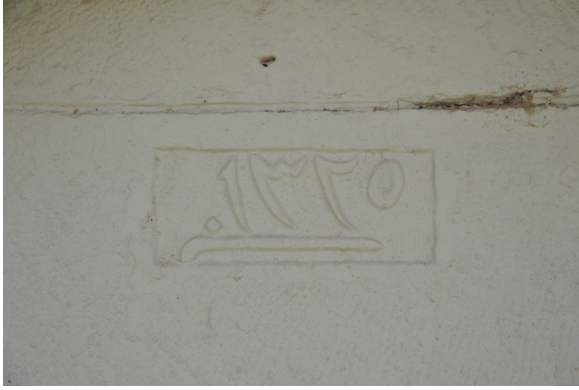
Fotoğraf 6: Bozlağan Mahallesi Çeşmesi I, İnşa Kitabesi

Bu kitabeden çeşmenin H. 1325/ M. 1907-08 tarihinde inşa edildiği anlaşılmaktadır.

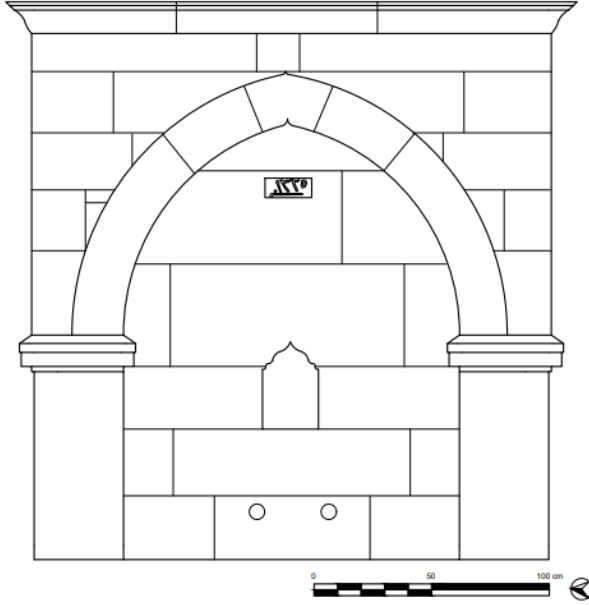
Çizim 7: Bozlağan Mahallesi Çeşmesi I Genel Görünüm

Çeşmenin üzerinde dışa taşkın, profilli taş saçağı 2.32x0.18 m ölçülerindedir. Yapının önünde kot seviyesi altında 2.30x0.52 m ölçülerinde kısmen bozulmuş su yalağı bulunmaktadır.

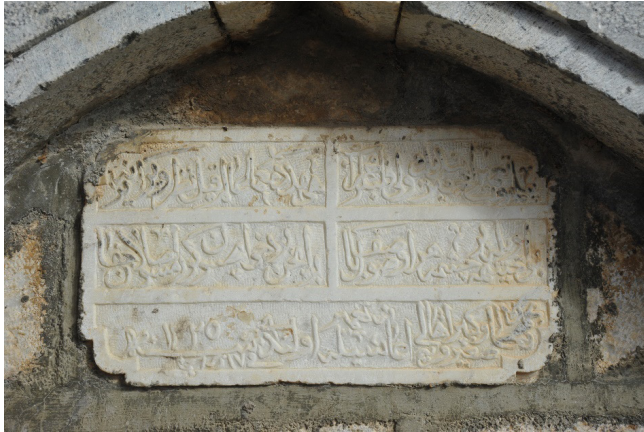
Fotoğraf 8: Bozlağan Mahallesi Çeşmesi II Kitabı

Bu kitabeden çeşmenin H. 1325/ M. 1907-08 tarihinde inşa edildiği anlaşılmaktadır.

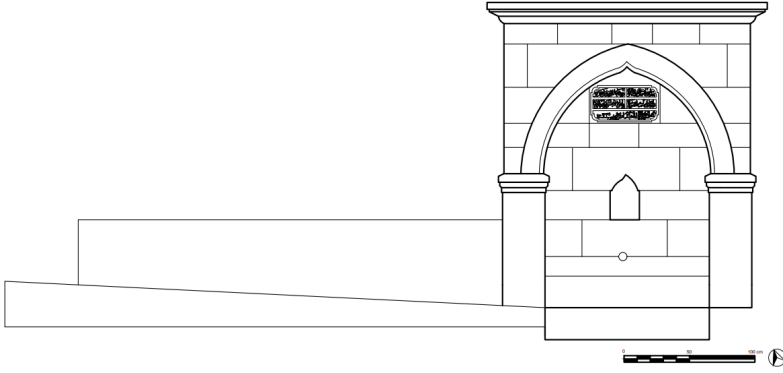
Çizim 10: Bozlağan Mahallesi Çeşmesi II Genel Görünüm

Çeşmenin üzerinde dışa taşkın, profilli taş saçağı 2.28x0.20 m ölçülerindedir. Yapının önünde kot seviyesi hizasında 1.30x0.78 m ölçülerinde kısmen bozulmuş yalak bulunmaktadır. Çeşmenin tüm cepheleri süslemesiz, sade bir görünüme sahiptir.

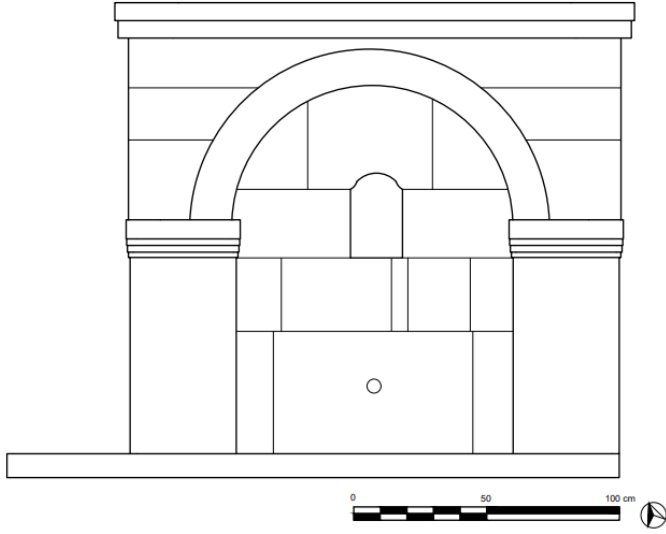
Çizim 12: Çamlı Mahallesi Çeşmesi I Genel Görünüm

Çeşmenin üzerinde dışa taşkın, taş saçağı 1.90x0.07 m ölçülerindedir. Yapının önünde kot seviyesi altında 2.05x0.63 m ölçülerinde uzun dikdörtgen beton yalağın asıl yalak olmadığı kullanılan malzeme ve çeşme ile bütünlük göstermemesinden anlaşılmaktadır. Çeşmenin tüm cepheleri oldukça sade ve yalın tutulmuştur.

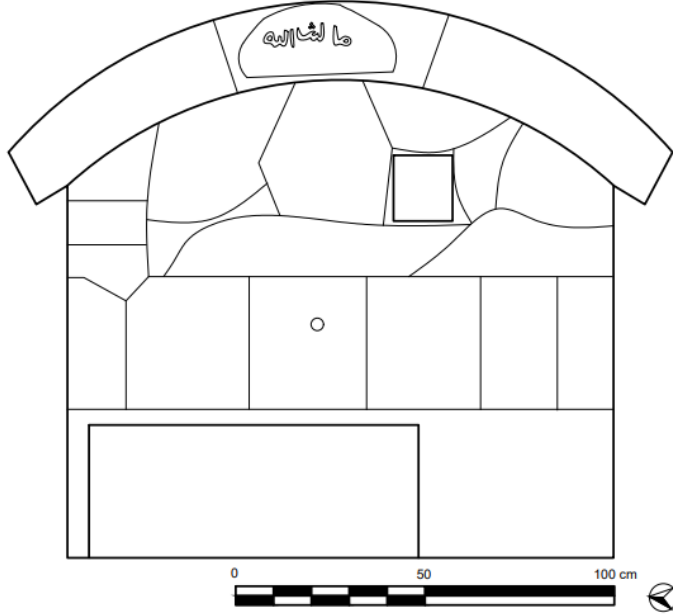
Çizim 14: Çamlı Mahallesi Çeşmesi II Genel Görünüm

Çeşmenin üzerinde dışa taşkın, yarım daire kemer formu taş saçağı 1.65x0.16 m ölçülerindedir. Yapının önünde 0.87x0.36 m ölçülerinde dikdörtgen formu yalak bulunmaktadır.

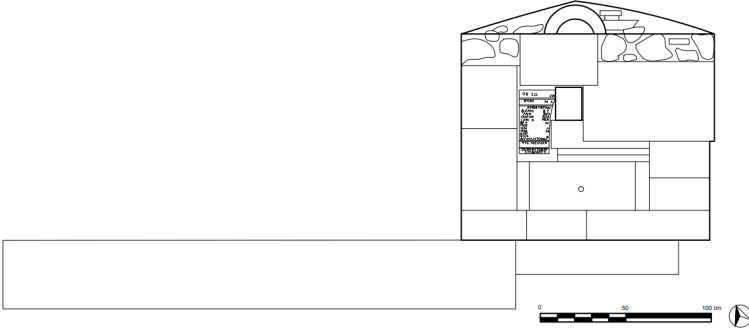
Çizim 16: Çamlı Mahallesi Çeşmesi III Genel Görünüm

Çeşmede saçak bulunmamaktadır. Üst kısmı moloz taşlar ve çimento harç ile üçgen formudur. Yapının önünde 0.110x0.60 m ölçülerinde dikdörtgen formu yalak bulunmaktadır. Bu yalağa daha sonra beton malzemeden 3.15x0.80 m ölçülerinde yalak ilave edilmiştir.

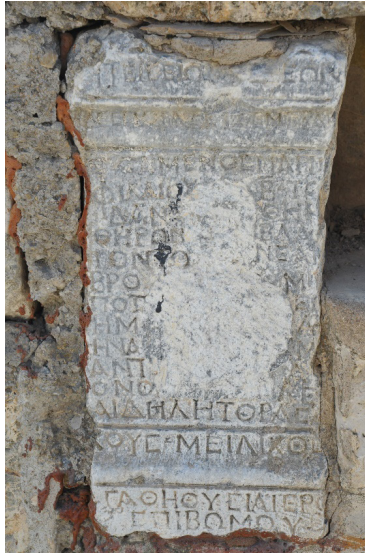
Fotoğraf 13: Çeşme Yüzeyindeki Devşirme Kitabe

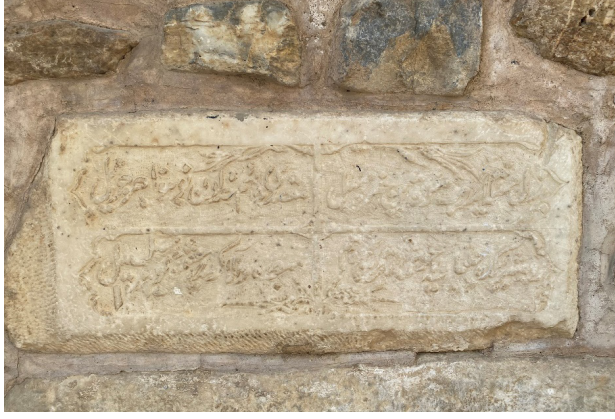
Fotoğraf 15: Küçük Ayasofya Mescidi Çeşmesi Kitabesi

mermer kitabe bulunmaktadır. 0.64x0.25 m ölçüsündeki kitabe iki satır ve dört kartuş halinde Celî talik hatla yazılmıştır.

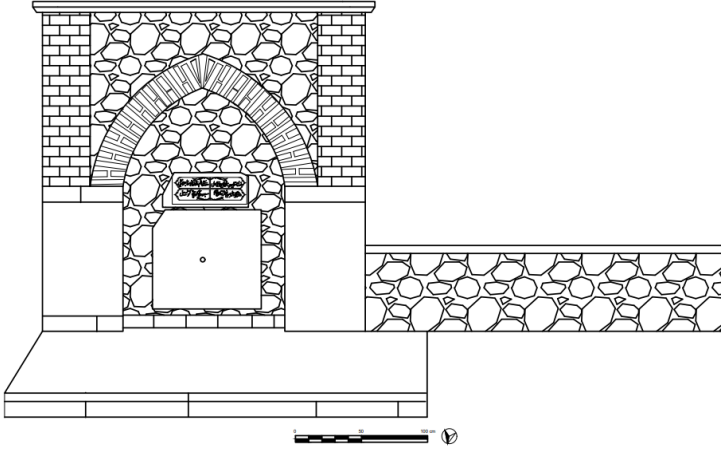
Çizim 20: Küçük Ayasofya Mescidi Çeşmesi Cephe Çizimi

Çeşmenin üzerinde dışa taşkın, profilli taş saçağı 2.58x0.10 m ölçülerindedir. Yapının önünde kot seviyesi üzerindeki yalak orijinal olmayıp daha sonradan betonarme malzemeden yenilenmiştir.

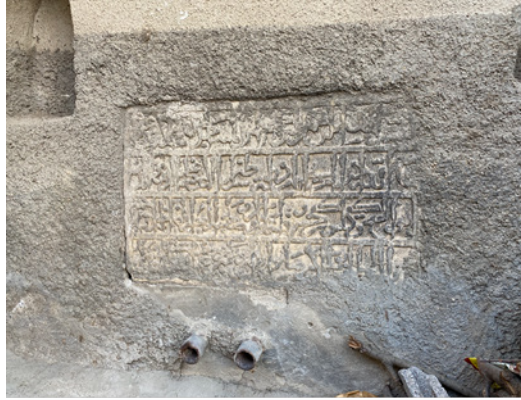
**Kitabesi:** Çeşmenin ayna taşı üzerinde 0.84x0.55 m ölçülerinde enine diködrten bir kitabe yer almaktadır. Mermer üzerine zemin oyma tekniğiyle Arapça ve Celî sülûs hatla yazılmıştır. Kitabenin çeşmeye ait olmadığı 1253-51 tarihinde inşa edilmiş olan bir mescide ait olduğu anlaşılmaktadır. Kitabe enine silmelerle ayrılmış dört satır halindedir.

Fotoğraf 17: Çeşme Üzerinde Bulunan Kitabe

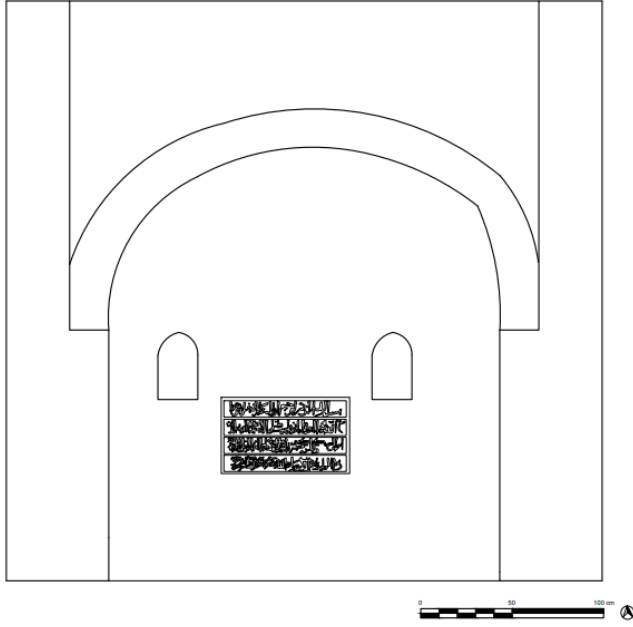
Çizim 23: Nadir Mahallesi, Çatal Çeşme Cephe Çizimi

Saçak bulunmayan çeşmenin önünde kot seviyesi hizasındaki yalak 2.15x0.10 m ölçülerinde olup betonarme malzemeden daha sonradan yapılmıştır.

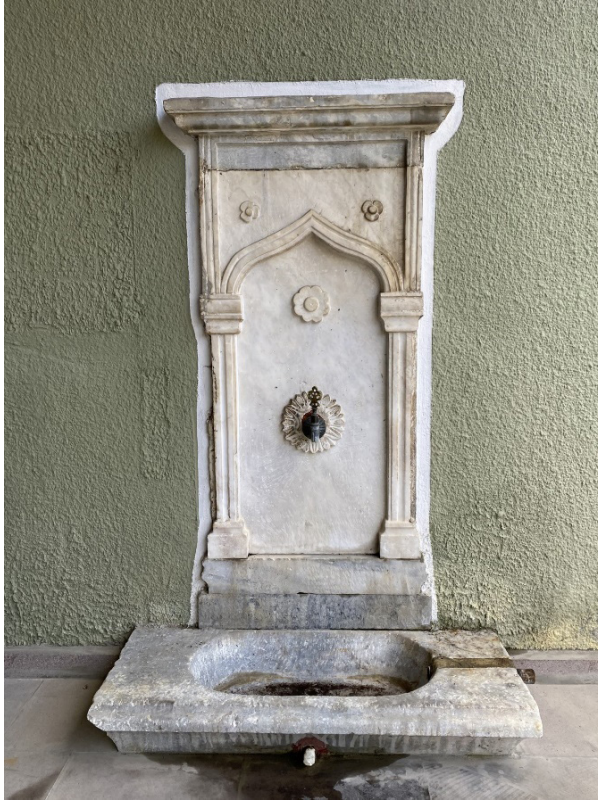
Fotoğraf 18: Rüştü Bey Konağı Çeşmesi I Genel Görünüm

Günümüze gelene kadar birkaç kez onarım gören çeşme günümüzde kullanılmaya devam etmektedir. Mermer malzemeden yapılmış olan çeşmenin üzerinde yer yer kırılma ve çatlamlar izlenmektedir.

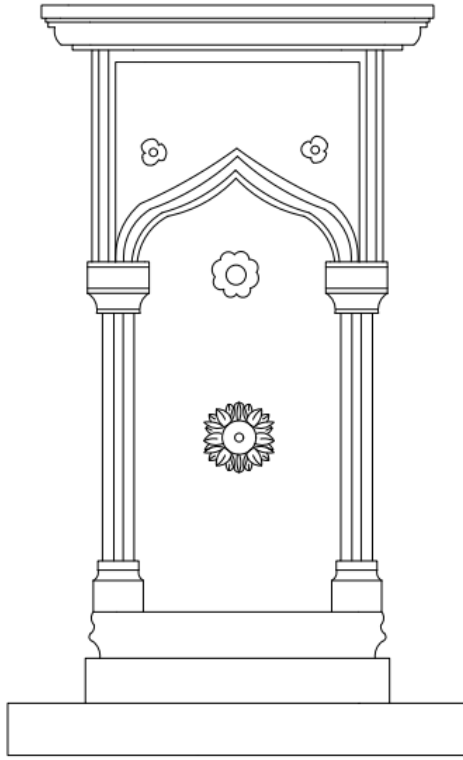
Çizim 25: Rüştü Bey Konağı Çeşmesi I Cephe Çizimi

Çeşmenin profilli mermer saçağı 1.05x0.11 m ölçülerinde olup dışa taşkındır. Yapının önünde bulunan yalağı 1.20x0.50 m ölçülerinde olup bazı bölümlerinde bozulmalar izlenmektedir.

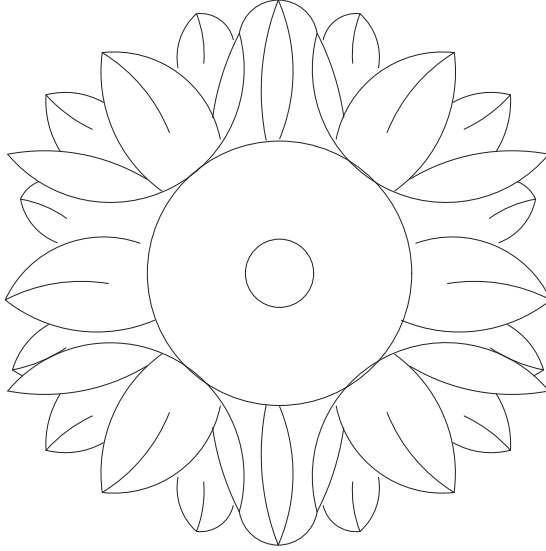
Çizim 27: Rüştü Bey Konağı Çeşmesi I Lüle Etrafında Bulunan Süsleme

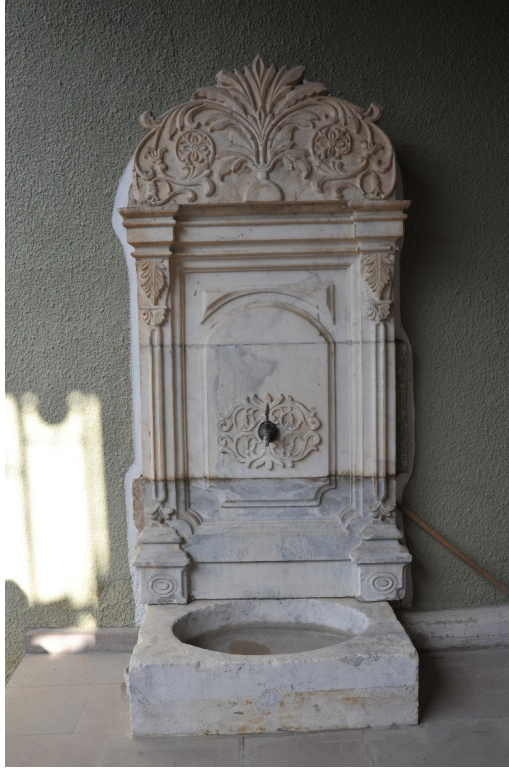
Fotoğraf 19: Rüştü Bey Konağı Çeşmesi II Genel Görünüm

Günümüze gelene kadar birkaç kez onarım gören çeşme günümüzde kullanılmaya devam etmektedir. Mermer malzemeden yapılmış olan çeşmenin üzerinde yer yer kırılma ve çatlamlar izlenmektedir.

Yapının önünde bulunan yalağı 0.98x0.46 m ölçülerinde olup bazı bölümlerinde bozulmalar izlenmektedir.

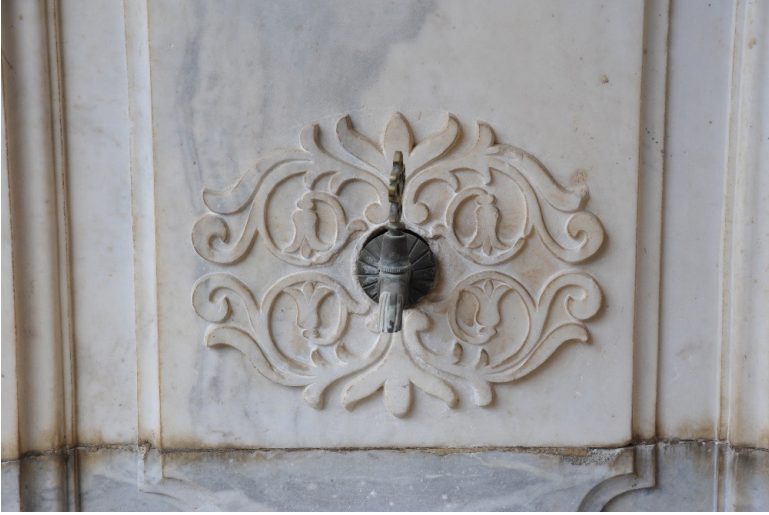
Fotoğraf 20: Rüştü Bey Konağı Çeşmesi II Lüle Etrafındaki Süsleme

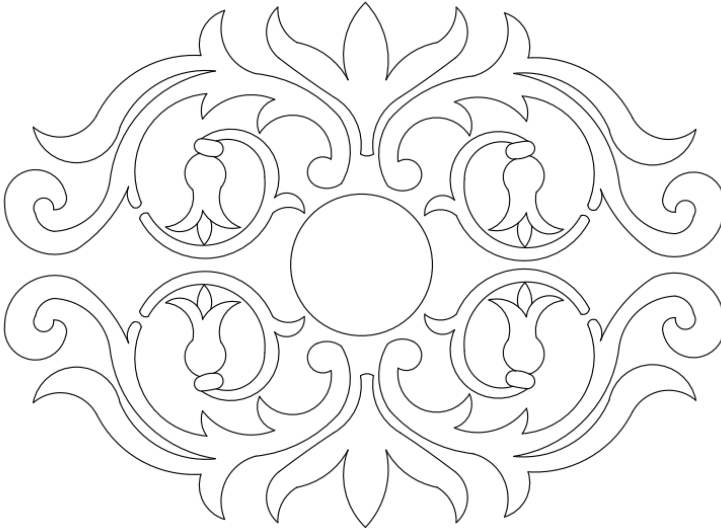
Çizim 30: Çeşmenin Lülesi Etrafındaki Süsleme

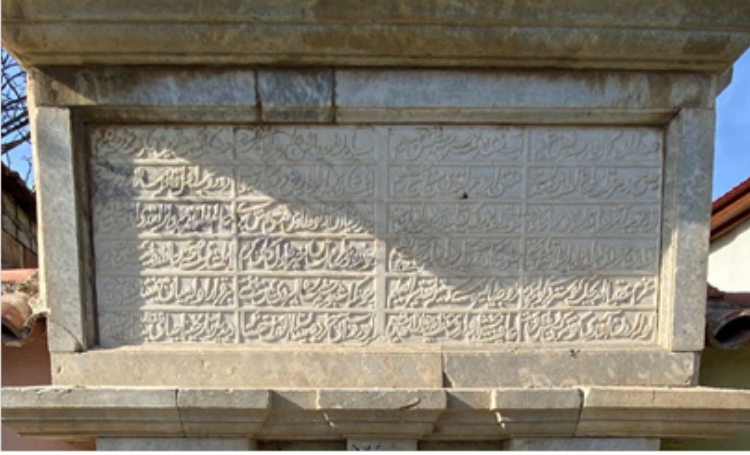
Fotoğraf 22: Taşoluk Çeşmesi İnşa Kitabesi

**Kitabesi:** Çeşmenin alınlığında inşa tarihinin yazdığı ve ayna taşının üst kısmında onarım tarihinin yer aldığı mermer iki kitabe bulunmaktadır. 1.36x0.49 m ölçüsündeki inşa kitabesi altı satır, dört pano ve dört kartuş halinde, satır araları ince bordürler ile ayrılmış vaziyette Celî talik hatla yazılmıştır. Onarım kitabesi, ayna taşının üst kısmında gırlant şeklinde olup tek satırdır. Mermer üzerine zemin oyma tekniğinde işlenmiş olup Celî talik hatla yazılmıştır.

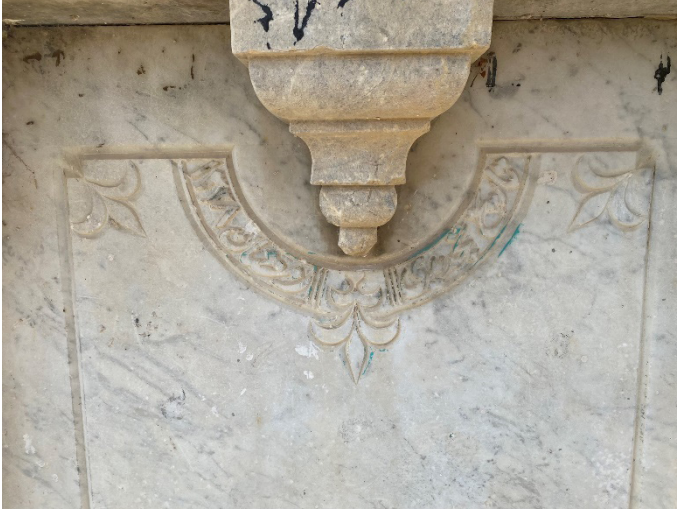
Fotoğraf 23: Taşoluk Çeşmesi Onarım Kitabesi

Bu kitabeden çeşmenin H.Ramazan 1338/M.Mayıs-Haziran 1920 tarihinde yenilendiği anlaşılmaktadır.

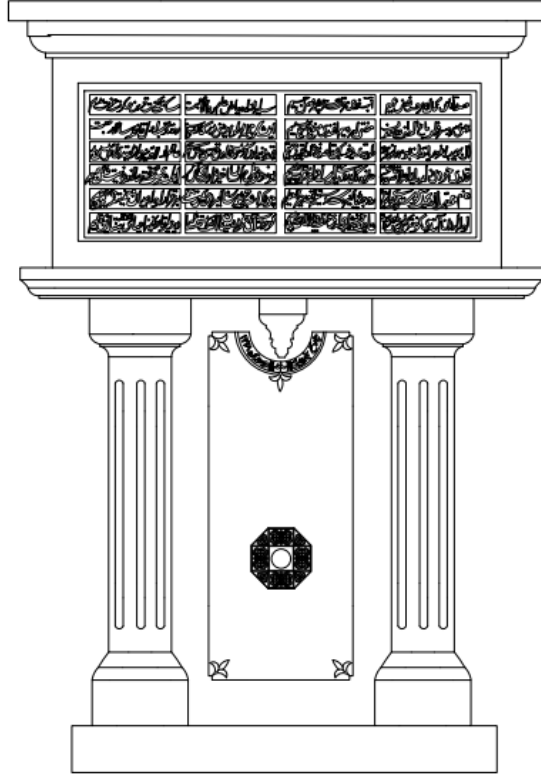
Çizim 34: Taşoluk Çeşmesi Cephe Çizimi

m ölçülerindedir. Yapının önünde kot seviyesi hizasındaki yalak 1.24x0.17 m ölçülerinde olup üzerinde bazı bozulmalar meydana gelmiştir.

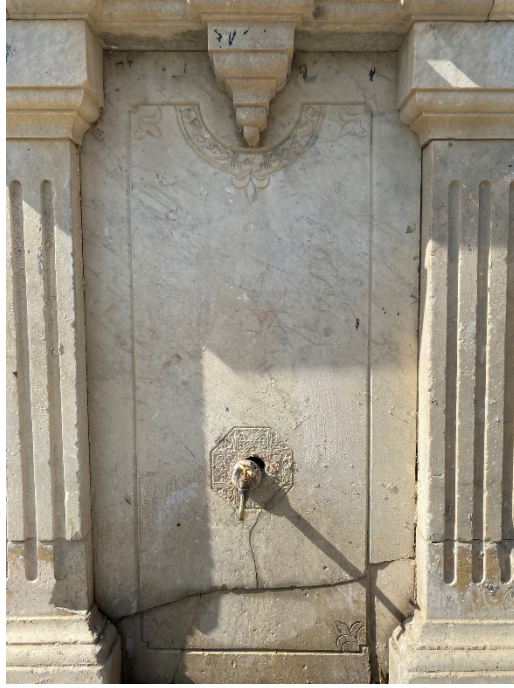
Fotoğraf 24: Taşoluk Çeşmesi Ayna Taşı Genel Görünüm

rin saçak bölümünün üzeri günümüzde kiremitlerle kaplanmıştır. Ayna taşında ve bazı mermer parçalarında kırılma ve çatlamlar izlenmektedir. Lülesi orijinal olmayıp musluk takılıdır. Lüle deliğinin etrafındaki çerçeve üzerinde yer alan süslemelerden bazıları bozulmuş vaziyettedir.

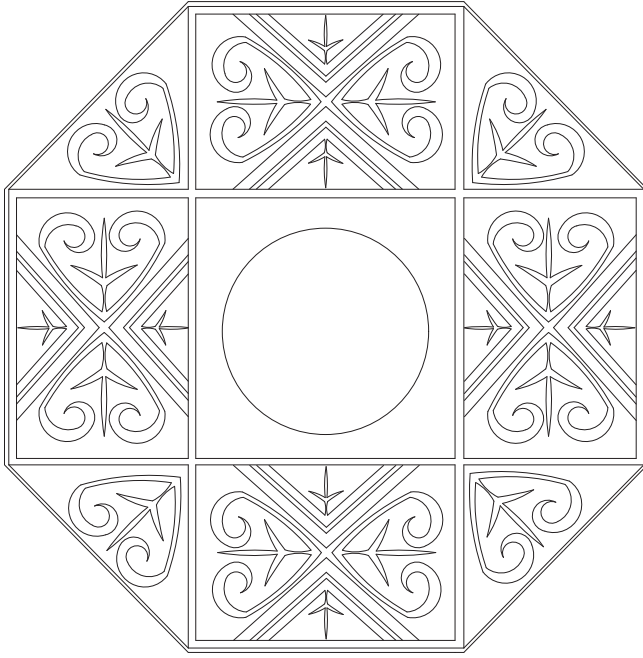
Çizim 36: Taşoluk Çeşmesi Ayna Taşında Bulunan Süsleme

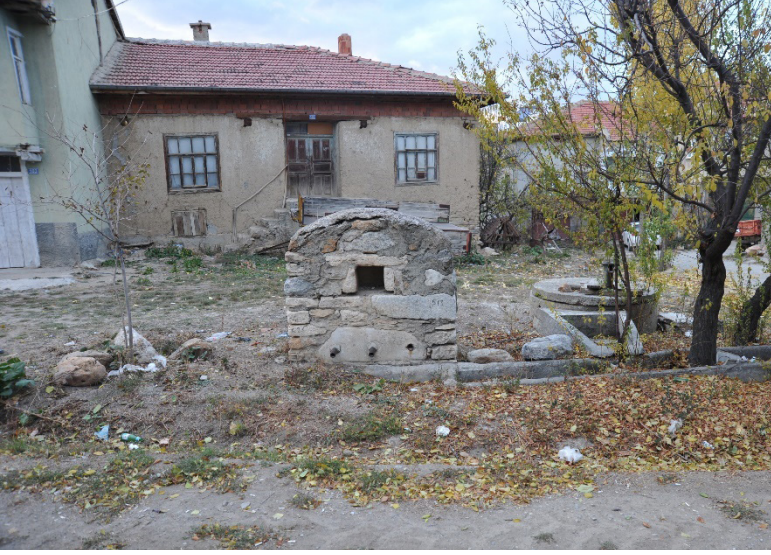
Fotoğraf 26: Üçhöyük Mahallesi Çeşmesi Genel Görünüm

Oldukça harap halde olan çeşmede yer yer kırılma, dökülme ve basit onarım izleri görülmektedir. Taşlar üzerinde yoğun bir şekilde çimento harç kullanılmıştır. Yapının önündeki yalak orijinal olmayıp sonradan eklenmiştir. Yol seviyesinin yükselmesi nedeniyle yalak kısmı kot altında kalmıştır.

**Genel Tanım:** Moloz taş malzemedен inşa edilmiş, enine dikdörtgen planlı, bağımsız, tek cepheli ve haznesiz bir çeşmedir.

**Ayrıntılı Tanım:** İsmi içinde bulunduğu mahalleden alan çeşme yatay dikdörtgen kütle üzerine inşa edilmiştir.

Kuzey-güney doğrultusunda uzanan çeşmenin yüksekliği 1.40 m, genişliği ise 1.50 m'dir. Çeşmenin tüm cepheleri moloz taş malzemedен inşa edilmiştir.

Kemersiz düz bir yüzeye sahip olan çeşme yüzeyinde kare formulu 0.27x0.26x0.35 m ölçülerinde tas nişi bulunmaktadır. Üç lüle deliği bulunan çeşmede günümüzde su akmamaktadır. Eserin tüm cepheleri oldukça yalın ve sadedir.

Çeşmenin üzerinde saçak bulunmamaktadır. Üst kısım yarım daire formlu olup dıştan çimento harç ile sıvanarak sağlamlaştırılmıştır. Yapının önündeki betonarme yalak 4.70x0.68 m ölçülerinde olup daha sonradan ilave edilmiştir.

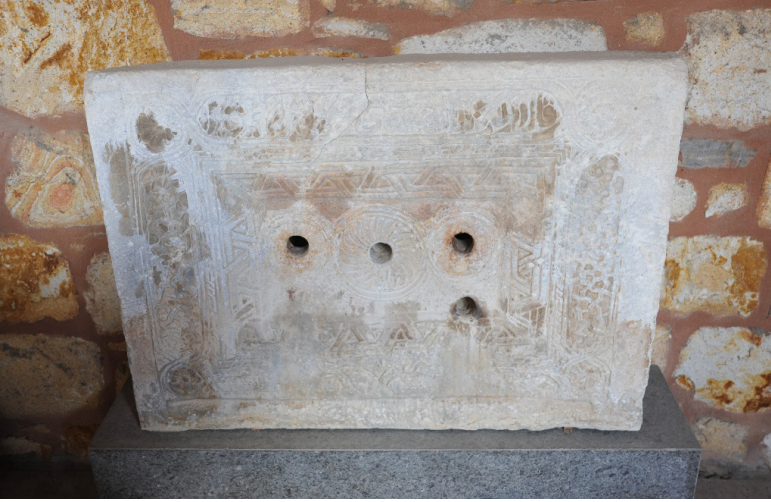
Fotoğraf 27: Çeşme Ayna Taşı Genel Görünüm

**Kitabesi:** Çeşme ayna taşının üstünde 0.85x0.12 m ölçülerinde etrafı silmelerle çevrelenmiş kitabe bordürü yer almaktadır. Taş üzerine zemin oyma tekniğiyle Celi sülüs hatla yazılmıştır. Arapça kitabe tek satırdan oluşmaktadır.

Fatih Sultan Mehmet dönemine ait bir su haznesinin çeşmesine ait olan ayna taşı 1.09x0.77x0.15 m ölçülerindedir. Çeşmenin köşelerinde düğüm motifi oluşturan birer gülbezek bulunmaktadır. Üç taraftaki enine dikdörtgen bordürde geometrik geçme motifleri yer almaktadır.

Ortadaki dikdörtgen kartuşu çevreleyen en dıştaki ince bordürde zencerek motifi yer almaktadır. Kalın bordür yüzeyinde geometrik geçmelerin yer aldığı kompozisyon izlenmektedir. Üç lüle deliği de düğüm motifiyle çevrelenmiş olup ortadaki daire diğerlerinden daha büyüktür. Yüzeyinde merkezi bir daireden yayılan ışınsal çizgilerden oluşturulmuş kompozisyon yer almaktadır.

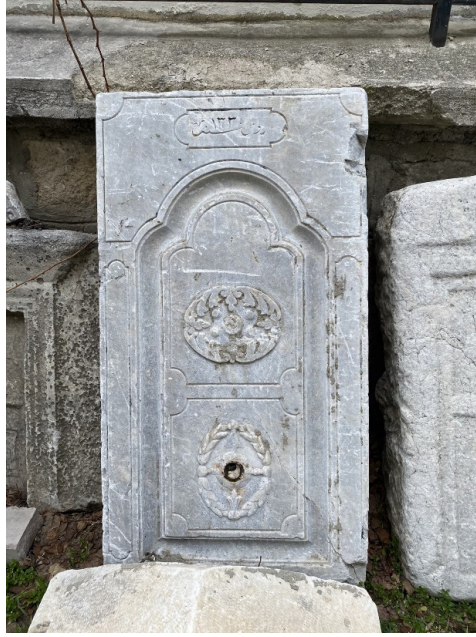
Fotoğraf 28: Kuşçu Mahallesi Çeşmesi Genel Görünüm

Günümüze gelene kadar birçok kez onarım gören çeşmenin ya-  
lağı bulunmamaktadır. Eski fotoğraflarda çeşmeyle bir bütün olarak iz-  
lenen taç bölümü günümüzde yapıdan kırılmış vaziyette olup müzede  
çeşmenin önünde yer almaktadır. Lülesi bulunmayan yapının bazı bö-  
lümünde kırılmalar ve çatlamlar izlenmektedir.

**Genel Tanım:** Mermer malzemeden inşa edilmiş, enine dikdört-  
gen planlı, orijinalinde bağımlı, tek cepheli ve haznesiz bir çeşmedir.

**Ayrıntılı Tanım:** İsmi bulunduğu mahalleden alan çeşme ya-  
tay dikdörtgen kütle üzerine inşa edilmiştir.

Çeşmenin yüksekliği 1.34 m, genişliği ise 0.70 m'dir. Çeşme  
tamamen mermer malzemeden inşa edilmiştir.

Çeşmenin yüzeysel dilimli kemeri 0.8 m derinliğinde cepheden  
içeri alınmıştır. Dilimli kemerin üzerinde bulunan alınlıkta yapının  
kitabesi yer almaktadır. Eski fotoğrafta yapının üzerinde üçgen  
biçimli bir taç olduğu gözükmemektedir. Bu taç üzerinde akantus yaprağı  
motiflerinden oluşan süslemeler izlenmektedir. Kemer nişi iç büyük  
bir bordürle sınırlandırılmıştır. Nişin içi alt alta iki bölüme ayrılmıştır.  
Üstteki panonun ortasında elips şeklinde akantus yaprakları ve palmet

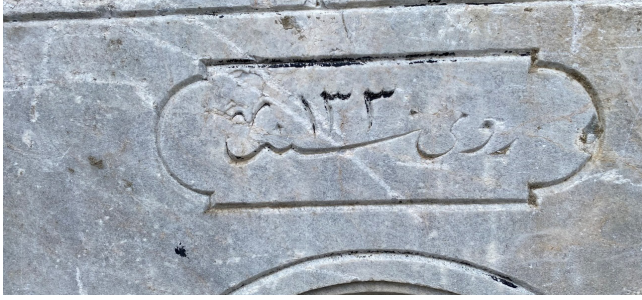
Fotoğraf 29: Kuşçu Mahallesi Çeşmesi Kitabesi

**Kitabesi:** Çeşmenin alınlığı üzerinde 0.30x0.10 m ölçülerinde enine dikdörtgen kitabe bordürü yer almaktadır. Mermer üzerine zemin oyma tekniğiyle Osmanlı Türkçesi ve Celî talik hatla yazılmıştır. Kitabe tek satır halindedir.

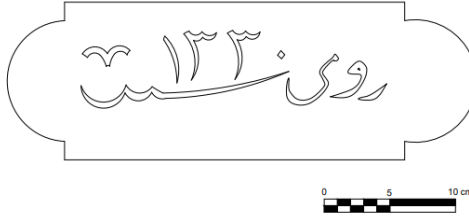
Çizim 39: Kuşçu Mahallesi Çeşmesi Kitabesi

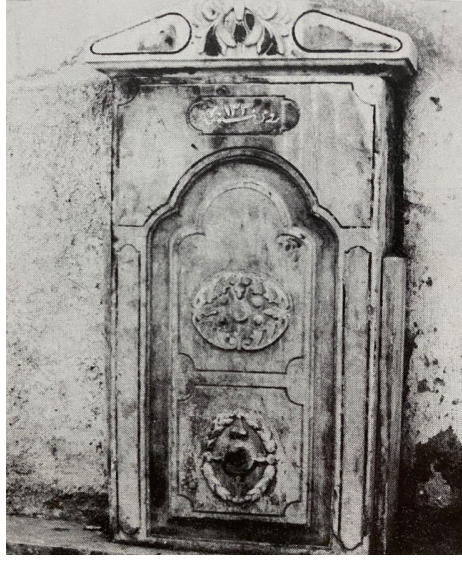
Fotoğraf 30: Akşehir Kuşçu Mahallesi Çeşmesi Eski Görünümü (Demiralp'ten)

Konyalı ve Demiralp'in çalışmasında Kuşçu Mahallesi Çeşmesi olarak geçen çeşmenin<sup>11</sup>, müzeye taşınmadan önce Kuşçu Mahallesi, Doğancılar Sokak ile Çarşı Sokak'ın kesiştiği köşedeki yapının duvarına bağımlı halde olduğu belirtilmektedir.

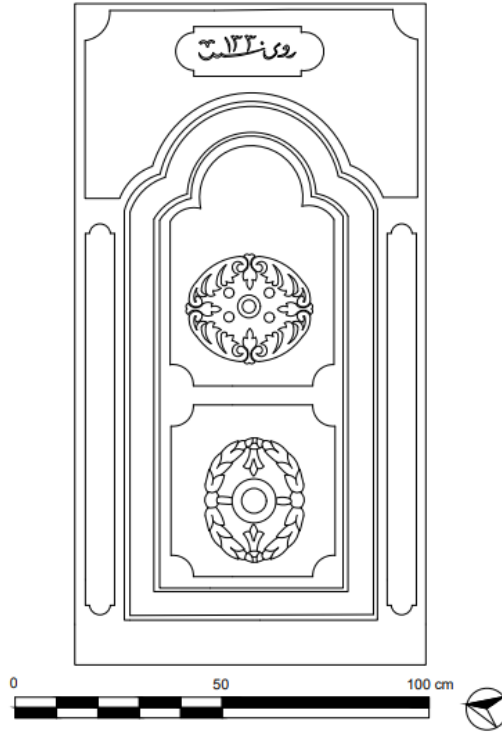
Çizim 40: Kuşçu Mahallesi Çeşmesi Cephe Çizimi

Saçağı bulunmayan çeşmenin günümüzde yalağı bulunmamakta, taç bölümü ise ayrı bir parça olarak çeşmenin önünde bulunmaktadır. Üçgen formlu taç kısmının her iki tarafında enine silmelerle oluşturulmuş birer kartuş yer almaktadır. Ortada birbirine simetrik iki adet açmış gül motifi bulunmaktadır. Yanlara doğru açılan kıvrım yapraklar ise dengeli bir kompozisyon oluşturmuştur.

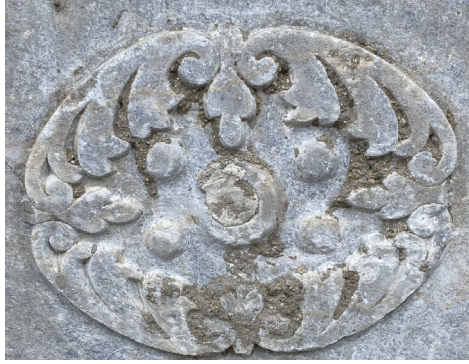
Fotoğraf 31: Çeşmenin Üst Panosunda Yer Alan Süsleme

motifinin bulunduğu bir madalyon yer almaktadır. Alttaki ayna taşının ortasında lüle deliği bulunmakta, etrafında da çelenk motifi bulunmaktadır. Çeşmenin taslık nişi bulunmamaktadır.

Günümüze bir bölümü ulaşan çeşmelerden Kuşçu Mahallesi (1914-15) çeşmesinin ayna taşında, üstteki panonun ortasında elips şeklinde akantus yaprakları ve palmet motifinin bulunduğu bir madalyon yer almaktadır. Alttaki ayna taşının ortasında lüle deliği bulunmakta, etrafında da çelenk motifi bulunmaktadır. Taş Eserler Müzesinde bulunan çeşmenin her iki lülesinin ortasında akantus yaprakları ile yapılmış süsleme bulunmaktadır. Münferit Çeşme’nin (20. yüzyıl başları) lüle deliğinin etrafı merkezi bir daireden yayılan akantus yaprakları ile süslenmiştir.

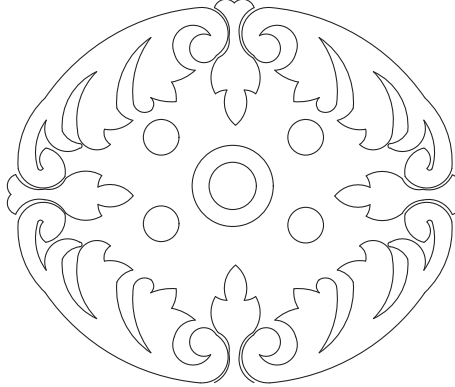
Çizim 42: Çeşmenin Üst Panosunda Yer Alan Süsleme

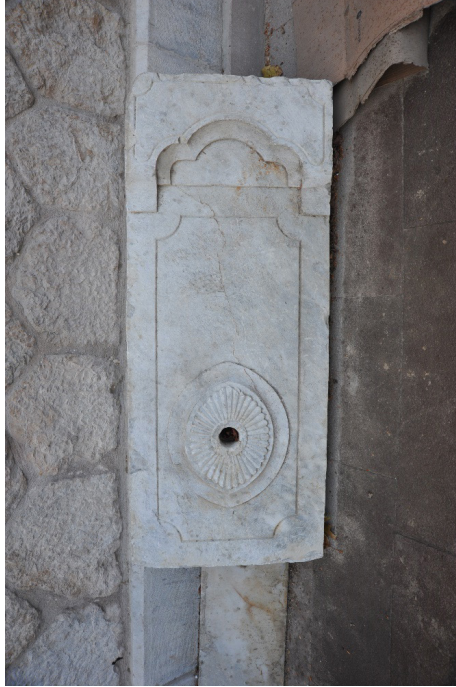
Fotoğraf 34: Münferit Çeşme Genel Görünüm

Özgün yapısal özelliklerini kısmen koruyarak günümüze ulaşan çeşme günümüzde kullanılmamaktadır. Mermer malzemeden yapılmış çeşme yüzeyinde hafif çatlamlar izlenmektedir. Çeşmenin saçağı ve yalağı bulunmamaktadır.

**Genel Tanım:** Mermer taş malzemeden inşa edilmiş, enine dikdörtgen planlı, bağımsız, tek cepheli ve haznesiz bir çeşmedir.

**Ayrıntılı Tanım:** Enine dikdörtgen bir kütle ile yükselen çeşmenin yüksekliği 1.41 m, genişliği ise 0.62 m'dir.

Çeşme tamamen mermer malzemeden inşa edilmiştir. Yüzeysel dilimli kemer 0.08 m derinliğindedir. Ayna taşı üzerinde lüle deliği bulunmaktadır. Lüle deliğinin etrafı merkezi bir daireden yayılan akantus yaprakları ile süslenmiştir.

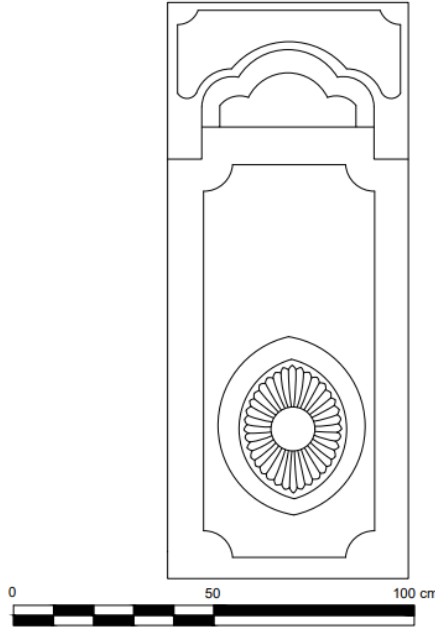
Çizim 45: Münferit Çeşme Genel Görünüm

Çeşmede yalak ve saçak bölümleri bulunmamaktadır.

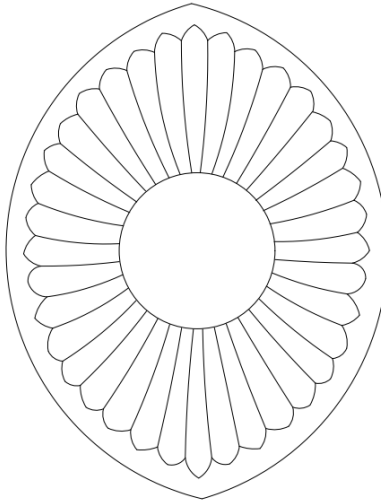
Çizim 47: Münferit Çeşme, Lüle Etrafındaki Süsleme

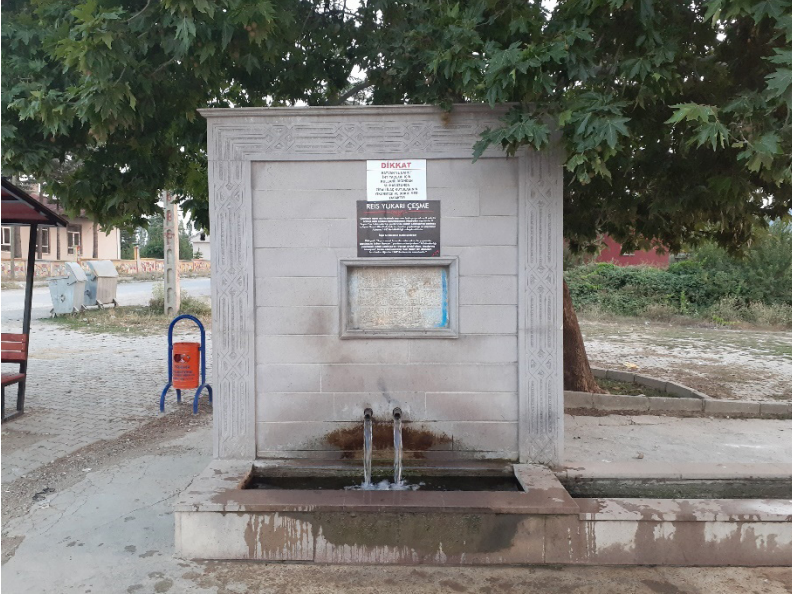
Fotoğraf 35: Reis Yukarı Çeşme Genel Görünüm

Tamamen yenilenmiş olan çeşmede eski yapıya ait olan kitabe

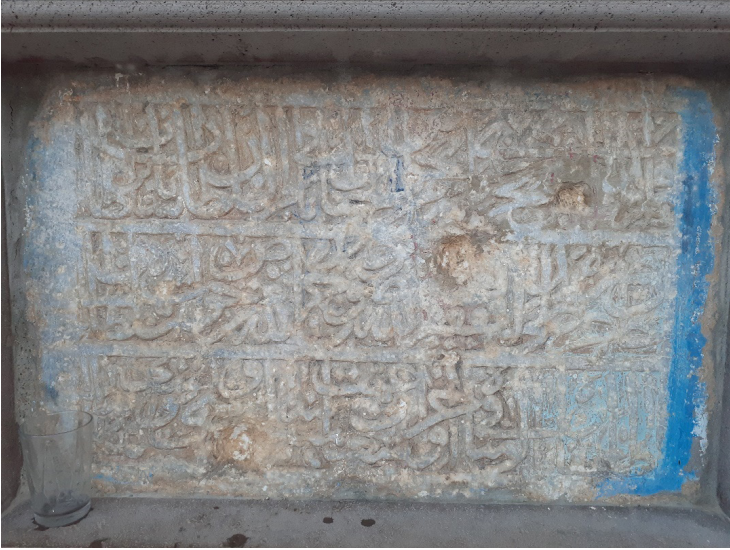
Fotoğraf 36: Reis Yukarı Çeşme Kitabesi

**Kitabesi:** Kitabe, günümüzde sonradan yapılan çeşmenin cephesine yerleştirilmiştir. 0.74x0.45 m ölçülerindeki enine dikdörtgen formlu kitabe dıştan ince bir bordür ile çevrelenmiştir. Mermer üzerine zemin oyma tekniğiyle Celî sülüs hatla yazılmıştır. Arapça kitabe enine silmelerle ayrılmış üç satırdan oluşmaktadır.

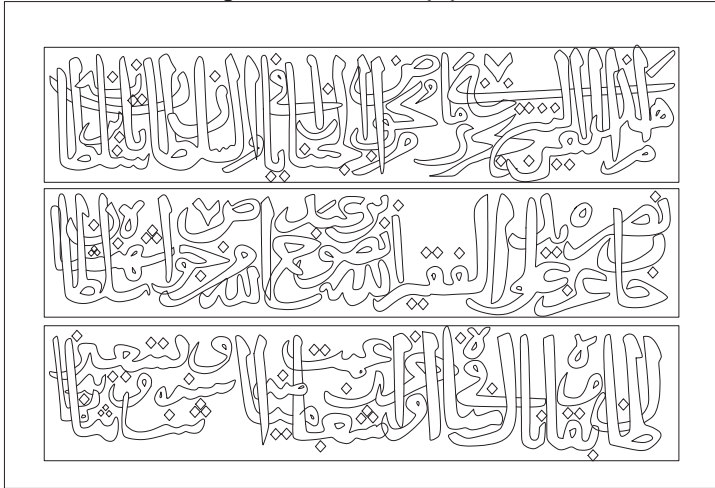
Çizim 48: Reis Yukarı Çeşme Kitabesi

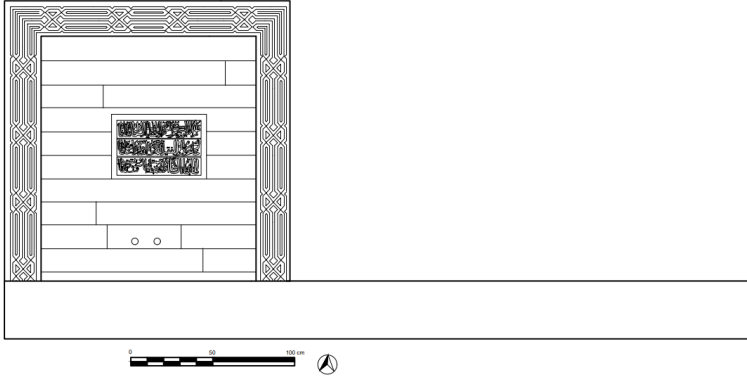
Çizim 49: Reis Yukarı Çeşme Cephe Çizimi

yeni çeşmenin üzerine yerleştirilmiştir. Özgün yapısal özelliklerini bütünüyle kaybetmiş olan çeşmenin mimari açıdan hiçbir özelliği kalmamıştır.

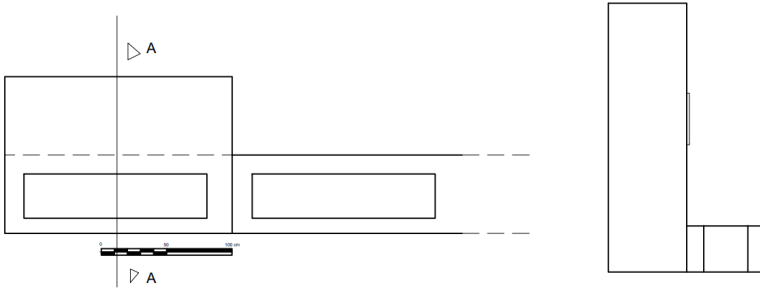
Çizim 50: Reis Yukarı Çeşme Plan ve Kesit Çizimi

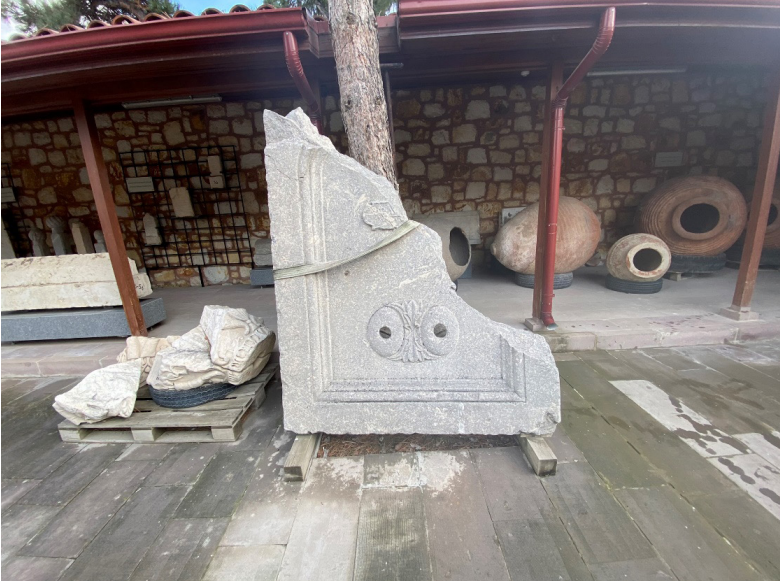
Fotoğraf 37: Taş Eserler Müzesinde Bulunan Çeşme Genel Görünüm

Çeşme iki parça halinde olup kırılmış vaziyettedir. Çeşmenin

yüksekliği 2.20 m, genişliği 1.57 m, kalınlığı ise 0.19 metredir. Tamamen mermer malzemeden inşa edilen çeşme yekpare olarak inşa edilmiştir. İki parça halindeki çeşmenin enine dikdörtgen planlı, tek cepheli ve haznesiz bir çeşme olduğu anlaşılmaktadır. Kalıntılardan çeşmenin yüzeysel nişinin iç bükey ve dış bükey silmelerle çevrelendiği görülmektedir. Orta kısımda zemin oyma tekniğinde ay ve yıldız motifi yer almaktadır. İki lüle deliği bulunan çeşmenin lüleleri günümüze ulaşmamıştır. Her iki lülenin ortasında akantus yaprakları ile yapılmış süsleme bulunmaktadır. Çeşmenin taslık nişi, yalak ve saçak bölümleri bulunmamaktadır.

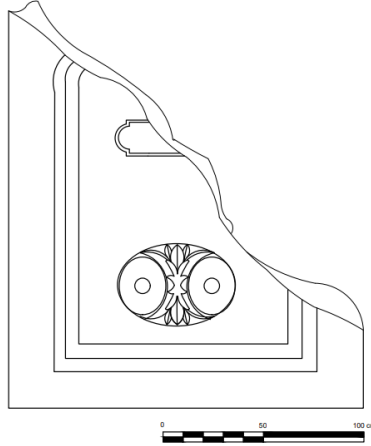
Çizim 51: Taş Eserler Müzesinde Bulunan Çeşme Cephe Çizimi

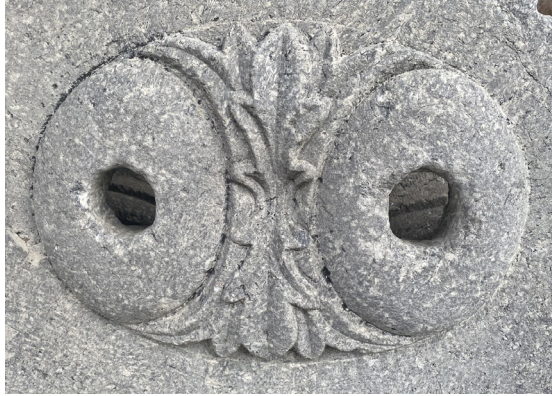
Fotoğraf 38: Taş Eserler Müzesinde Bulunan Çeşmenin Lüle Delikleri

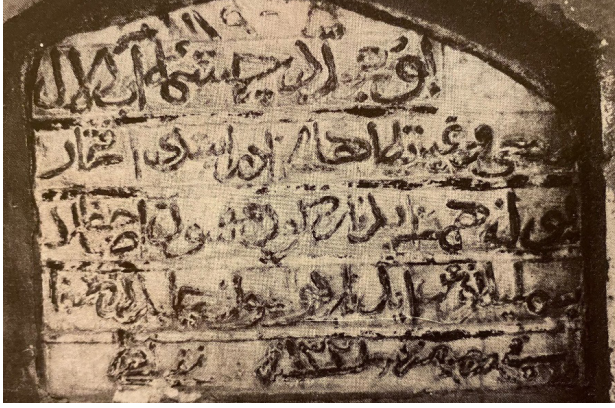
Fotoğraf 39: Nadir (Atakent) Mahallesi Çeşmesi Kitabesi (Y. Demiralp'ten)

Akşehir-Afyon yolundan Nadir Mahallesi'ne ayrılan yolun başlandıcında yer almış olan çeşme, Y. Demiralp'in 1996 yılında yaptığı çalışmada yenilenmiş olduğu anlaşılmaktadır. Günümüze ulaşamamış eserin ayna taşında mermer kitabesi bulunmaktaydı. Kitabe metni şu şekildedir (Demiralp, 1996, s. 111):

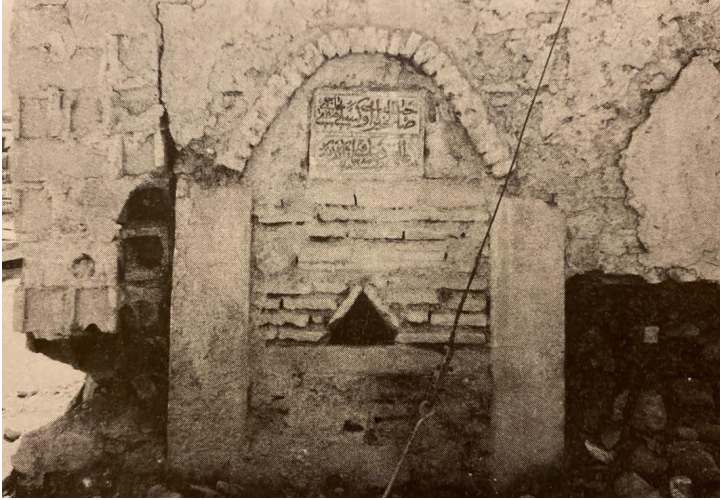
Fotoğraf 40: Ökesli Ali Efendi Çeşmesi (İmaret Sokak Çeşmesi) (Y. Demiralp'ten)

Mevcut bilgilerden çeşmenin Nasreddin Mahallesi, İmaret Sokak'taki 40 No'lu evin duvarına bağlı olduğu anlaşılmaktadır. Düzen kesse taş, kaba yonu taş ve tuğla malzemeden inşa edilen çeşme, tek cephelidir. Yapının ön cephesi üzerinde üç satırlık inşa kitabesi bulunmaktaydı. Kitabe metni şu şekildedir (Demiralp, 1996, s. 110):

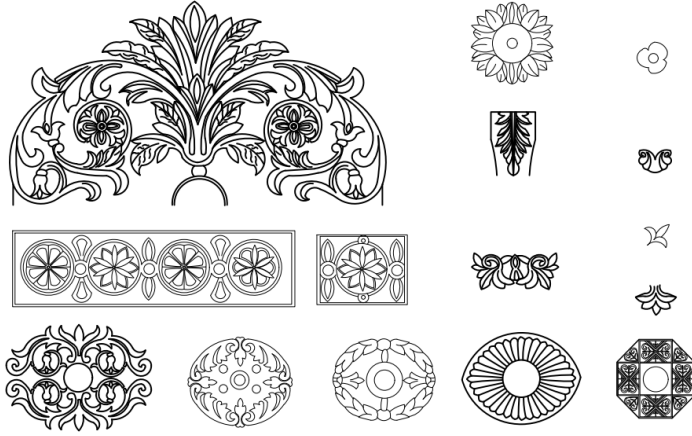
Çizim 52: Akşehir Çeşmelerinde Görülen Süslemeler
